**ANÁLISE E CAUSAS DAS MANIFESTAÇÕES PATOLÓGICAS ENCONTRADAS
EM UM CONDOMÍNIO RESIDENCIAL NA CIDADE DE GUARÁÍ NO ESTADO DO
TOCANTINS**

**ANALYSIS AND CAUSES OF PATHOLOGICAL MANIFESTATIONS FOUND IN A
RESIDENTIAL CONDOMINIUM IN THE CITY OF GUARÁÍ IN THE STATE OF
TOCANTINS**

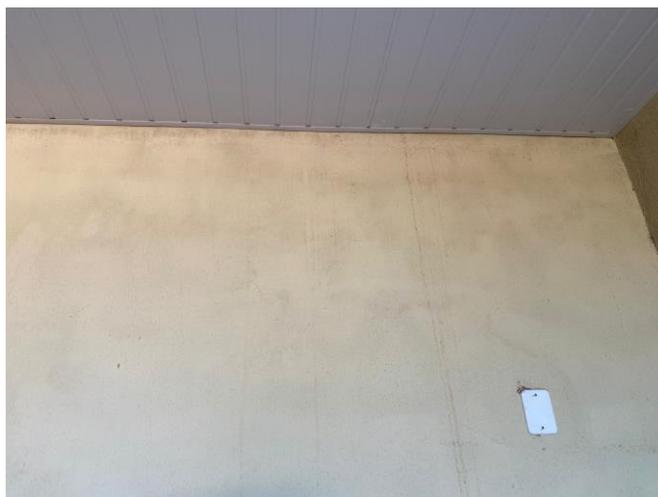
Figura 2- Mancha de causa externa.

De acordo com Zamboni (2013), as infiltrações podem ser de causa interna (causadas por problemas no próprio apartamento ou apartamento vizinho), e de causa externa (ações da chuva e umidade do solo). O autor ainda destaca que, independentemente da causa das infiltrações, elas podem causar inúmeros estragos, como descascar as paredes, estourar revestimentos de parede e piso, degradar tetos em gesso, gerar mofo em geral e agredir as esquadrias externas. Na figura 2, é possível identificar as manchas na parede de causas externas.

As infiltrações podem ser classificadas em dois tipos conforme sua influência, sendo elas de forma interna ou externa. No caso apontado pela visita técnica a infiltração externa ocorreu excesso de chuva ocorrido em um dia atípico, a terapia sugerida é a aplicação de rufos para evitar que tal fato volte a recorrer.

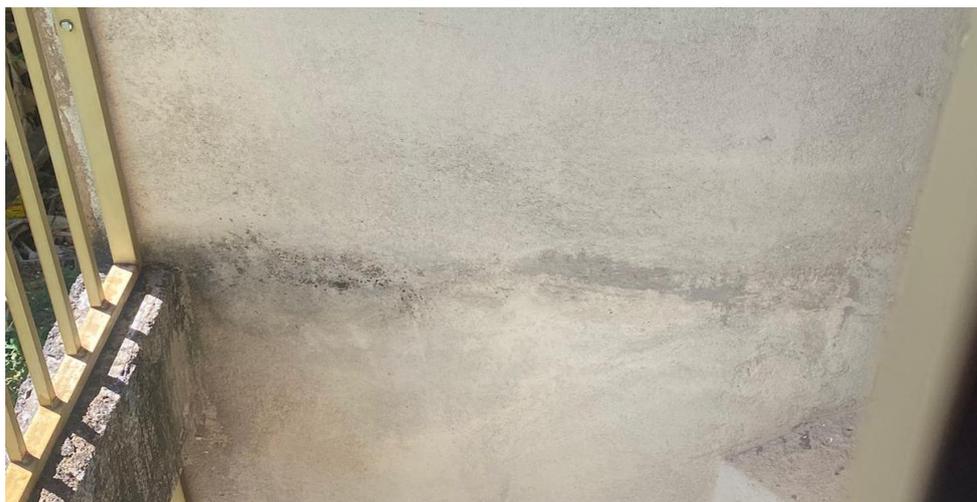
Figura 3- Mancha de causa interna.

Já na figura 3, é possível notar uma mancha de causa interna, que foi diagnosticada através de anamnese com o morador, onde o mesmo indicou que havia vazamento de água no banheiro e acabou manchando a parede externa.

A infiltração de influência interna foi causada pelo vazamento de água do banheiro, onde por meio de vistoria constatou-se rachaduras no rejunte dos pisos. Portanto, a terapia sugerida é a correção e reaplicação do rejunte, garantindo que o piso reatinja o efeito de estanqueidade.

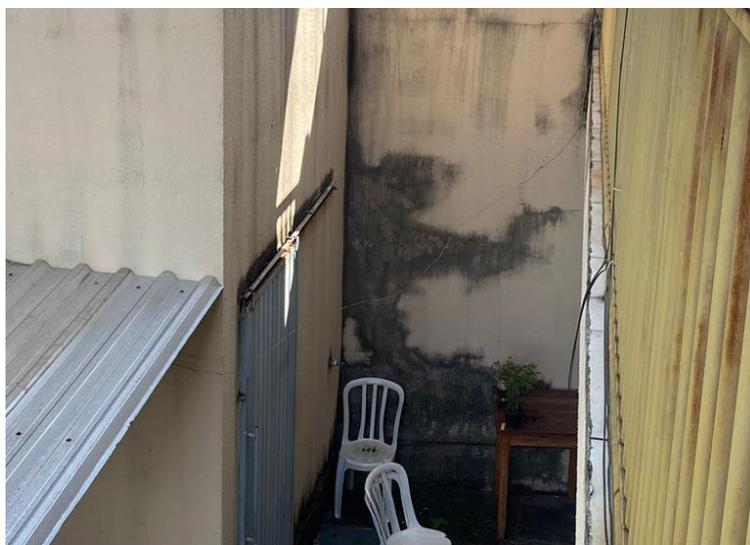
Figura 4- Mancha de bolor.

A Figura 4 mostra o bolor encontrado durante a visita técnica.

A terapia recomendada por Zuchetti (2015) é a limpeza da superfície com uso de escovas e produtos à base de cloro, a secagem da superfície e a eliminação da infiltração de umidade, tornando assim o ambiente menos propenso a recorrência desse evento.

Outro autor que ressalta a ideia para a terapia no caso do bolor é Freire (2019), onde apresenta que a limpeza do local deve ser efetuada com escova de

piassava logo que for identificada com sulfato trissódico, detergente, hipoclorito de sódio e água, evitando assim a proliferação dos fungos para mais áreas.

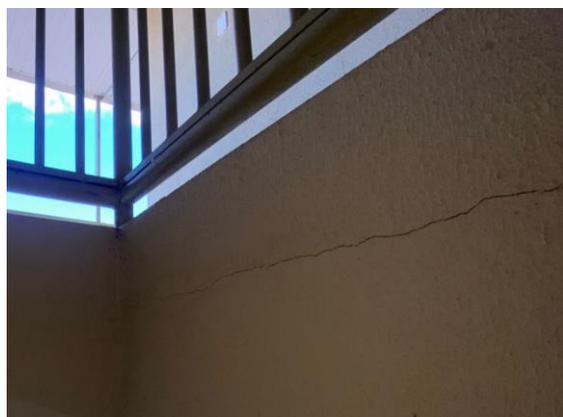
5 (A)

Através das figuras 5 A e 5 B é possível notar as fissuras por sobrecarga, no caso da figura 5 A, a fissura é no local de encontro da laje do 2º andar, na figura 5 B a fissura é embaixo de uma janela.

Segundo Silva e Godoy (2022), os principais causadores das fissuras podem ser fatores como retração, corrosão de armadura, sobrecargas incluindo flexão compressão, cisalhamento e punção além da reação álcali agregado. A causa original deve ser identificada e assim mitigada, caso seja superficial, a terapia será com a utilização de massa acrílica.

O tratamento desse tipo de patologia demanda a *expertise* de um profissional qualificado com treinamento na área. Para a correção completa, é necessário adotar medidas como a aplicação de fita de poliéster para prevenir novas fissuras, o uso de massa acrílica para regularização da superfície e a pintura com tinta no tom da parede (CASA DICAS, 2016).

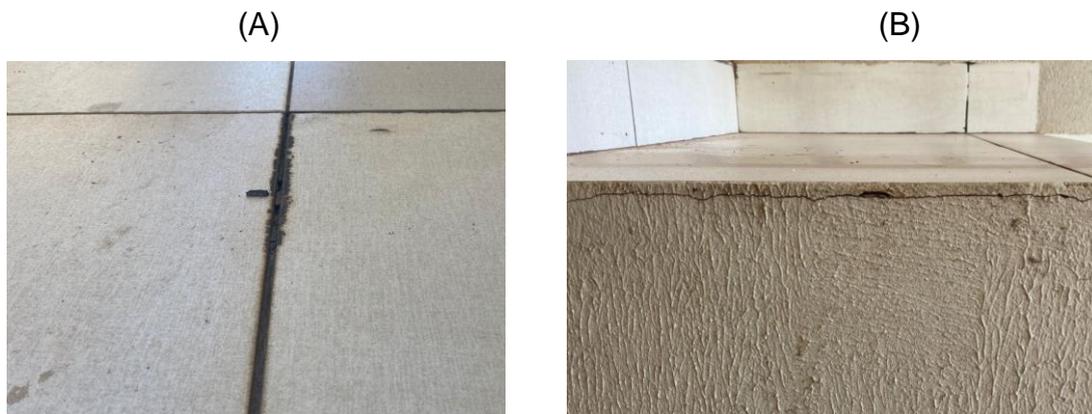
Foto 6- Descolamento de piso.

A figura 6 mostra o descolamento do piso caracterizado pelo som cavo, complementado por anamnese com morador foi possível ter conhecimento que a água da chuva acaba infiltrando por debaixo da peça de cerâmica. Através de uma entrevista com os proprietários foi possível constatar o motivo de incidência, durante a construção do prédio, na etapa de assentamento de cerâmicas foi utilizado uma argamassa diferente naquela região e a suspeita é que a mesma estivesse vencida.

Para esse caso em específico é recomendada a retirada do piso de toda a área em que se utilizou a possível argamassa vencida. A terapia consiste em remover todos os resquícios da antiga argamassa, limpar bem para que não deixe sujeira para então fazer o assentamento do novo piso cerâmico. Tendo em vista que é um ambiente externo e com incidência recorrente de ação pluvial, sugere-se o uso da argamassa ACIII.

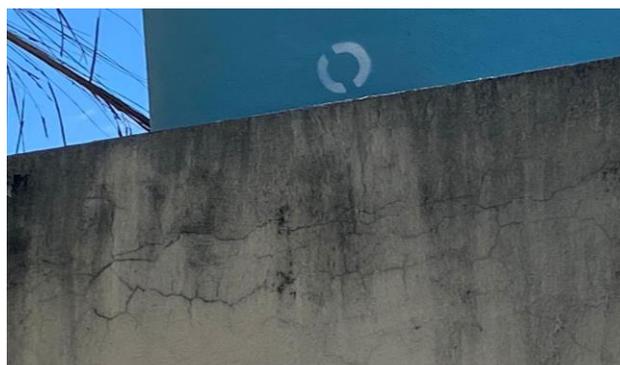
Figura 7 – Gretamento em estrutura de caixa d'água.

O gretamento pode ser definido como uma fissura mapeadas causada geralmente por retração hidráulica, originado pelas reações exotérmicas de hidratação da argamassa que fazem com a água evapore de forma mais rápida. Podendo ser causada também por excesso de finos. A tendência de fissuras mapeadas também é aumentada pelo excesso de cimento na composição das argamassas. A figura 7 mostra o gretamento na estrutura que suporta a caixa d'água no residencial.

O gretamento aparece é visível a olho nu em forma de fissuras que se encontram e acabam por tornar a estética feia e desvalorizada. Indica utilização de material de qualidade inferior na etapa de construção da edificação.

A ação preventiva ocorre durante a fase de preparação, exigindo atenção e controle rigoroso da qualidade dos materiais utilizados na formulação do concreto. Contudo, devido à natureza de uma fissura inativa, é viável selá-la e revesti-la com a camada de acabamento durante o processo de reforma.
